Rättelser till Hydrographicas specialsjökort utgivna 2002 - 2014

Gäller perioden 2014-02-15 till 2015-02-15

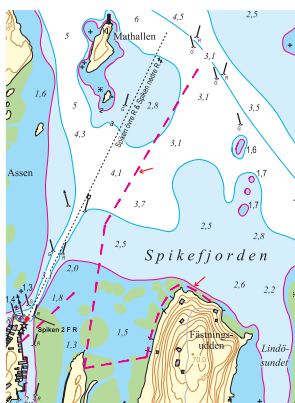
Rättelse 3

Sjökort 133-01 Läckö

Pos 58°41',677; 13°12',322, Spiken

Två nya rörledningar inlagda vid inseglingen mot Spikens gästhamn.

Se Sjöfartsverkets UfS, notis 9374 och 9867, för utförligare information.

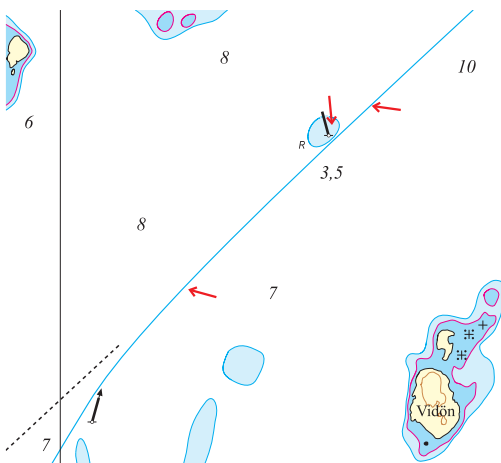
Rättelse 4

Sjökort 133-01 Läckö

Pos 58°43',310; 13°12',376, Vidön

Utprickning ändrad vid farleden.

Två prickar är borttagna och punktmärket är ersatt med en

babordsprick. Farledslinjen justerad.

Se Sjöfartsverkets UfS, notis 9515, för utförligare information.

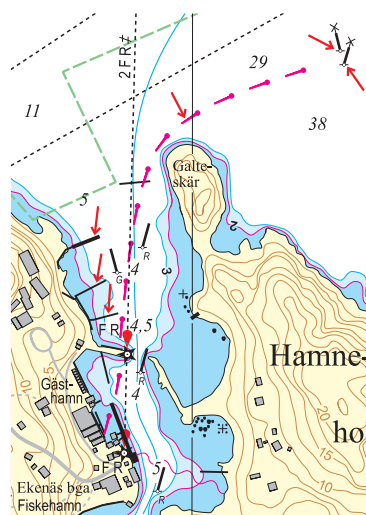
Rättelse 16

Sjökort 935-02 Koster NO

Pos 58°53',770; 11°02',915, Ekenäs

Ny rörledning utlagd, specialmärken införda.

Nya bryggor införda.

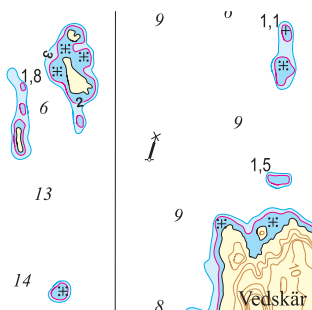
Rättelse 18

Sjökort 935-04 Koster SO

Pos 58°51',542; 11°04',048, Stora Brattskär

Specialmärke med topptecken infört.
