Rättelser till Hydrographicas specialsjökort 133-01 Läckö

Kort 133-01 Läckö har i sin västra del ett överlappande område med 2013 års nya kort 133-02 Billingsön. För det senare kortet har bättre mättingsunderlag inneburit en förbättrad redovisning av hydrografen. Några ändringar av väsentlig sjösäkerhetsbetydelse utom Rättelse 1 nedan, har inte blivit aktuella för det tidigare kortet, men vi rekommenderar att det nya och mer detaljerade kortet 133-02 används i det område där överlapp finns.

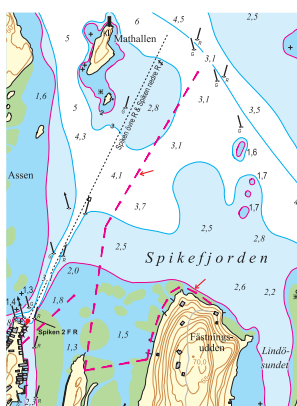
Rättelse 6

Sjökort 133-01 Läckö

Pos 58°41',677; 13°12',322, Spiken

Två nya rörledningar inlagda vid inseglingen mot Spikens gästhamn.

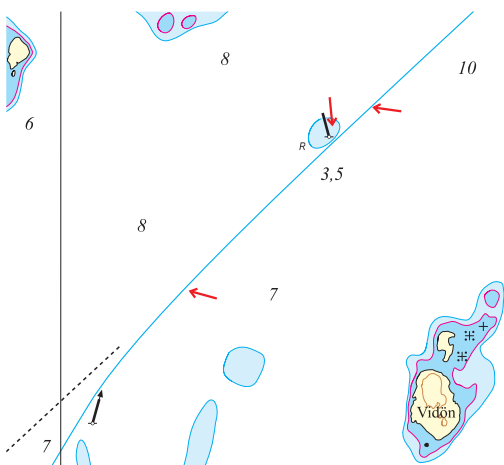
Rättelse 7

Sjökort 133-01 Läckö

Pos 58°43',310; 13°12',376, Vidön

Utprickning ändrad vid farleden.

Två prickar är borttagna och punktmärket är ersatt med en

babordsprick. Farledslinjen justerad.

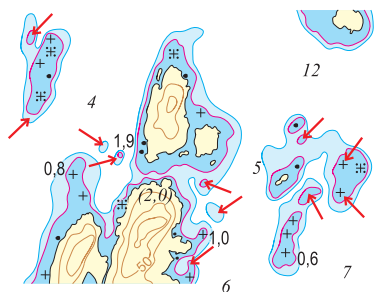
Rättelse 14

Sjökort 133-01 Läckö
 Pos 58°43',180; 13°12',963, Blankesundsholmarna
 2- och 3-meterskurva justeras.
 2- och 3-metersuppgründingar införs.
 Undervattensstenar införs.

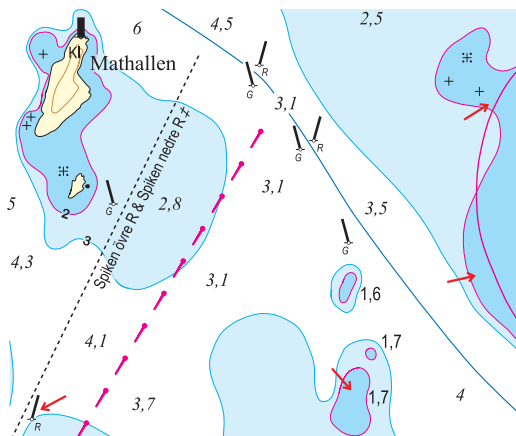
Rättelse 15

Sjökort 133-01 Läckö
 Pos 58°41',723; 13°12',702, Spikefjorden
 Topptecken borttaget på röd prick.
 2-metersområden utökas.

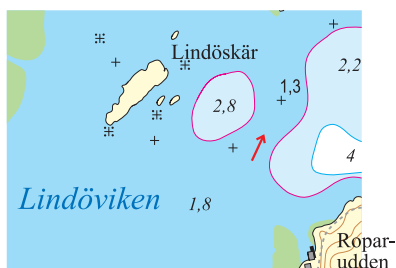
Rättelse 16

Sjökort 133-01 Läckö
 Pos 58°41',144; 13°13',065, Lindöviken
 2-metersområde utökas.

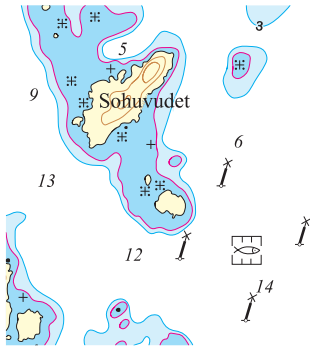
Rättelse 19

Sjökort 133-01 Läckö

Pos 58°42',28; 13°13',24, Blankesundsholmarna, SO Sohuvudet

Fiskodling med utprickning införd.
