Rättelser till Hydrographicas specialsjökort 932-02 Vallerö - Saltö

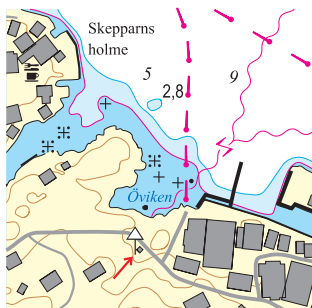
Rättelse 9

Sjökort 932-02 Vallerö Saltö och 932-03 Karingön Måseskär
Pos 58°06',712; 11°22',135, Karingön
Ersätt fyr med tavla.
Stryk text "2 FR"
(Sjöfartsverket Ufs-notis nr 15585)
