Rättelser till Hydrographicas specialsjökort 932-05 Mollösund

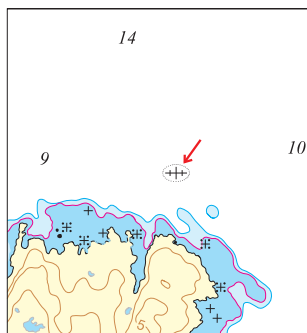
Rättelse 13

Pos 58°04',340N; 011°25',860E, NO Söskär

Vrak

Inför vrak, djup okänt 8°04',340N; 011°25',860E

(Sjöfartsverkets Ufs-notis nr 19406)
