Rättelser till Hydrographicas specialsjökort 613-10 Svenska Högarna

Sjökort 613-10; Svenska Högarna.

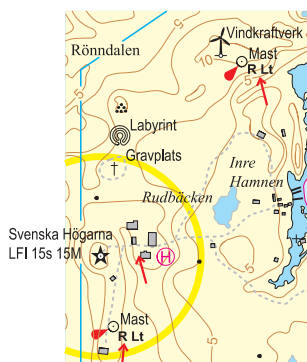
Pos 59°26',762; 19°30',305, Storön

Ny telekommunikationsmast uppförd i närheten av befintligt vindkraftverk.

Ny samt tidigare telemast förses med beteckningen R Lt.

Tidigare mindre mast vid tillsynsmannabostaden nedtagen.

Berör även förstoring i papperskortet.
